# PG – 37 Complexo de Educação, Saúde e Inovação

Reunião Segurança e Qualidade  
20/10/2025

# RE32 -Contenção Viário Interno

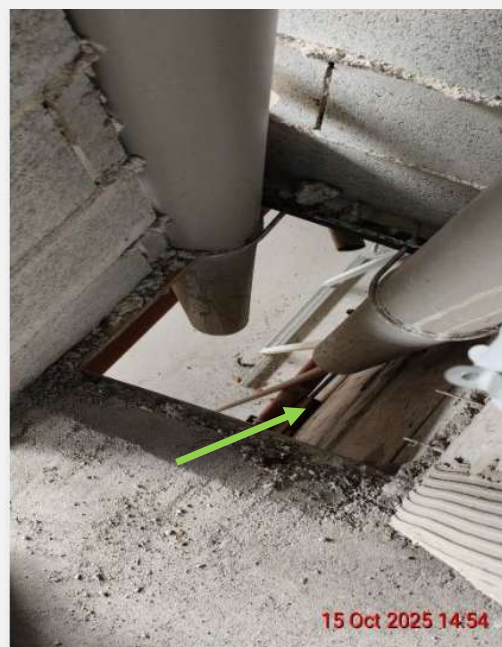
ID: 2049  
Group: BENX (bnx)  
Local: Pav 00 Terreo Interno  
Desenho: Pav 00 Terreo Interno  
Situação: [Abrir](#)  
Criado por: GER-Felipe Luz  
Created Date: 15 de out de 2025  
Prioridade: ● Alta

### Condições e Atos Inseguros – Aberturas em Shaft e Poço elevador.

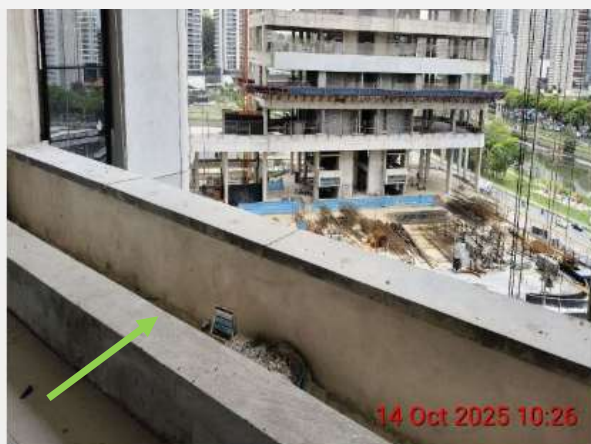
ID: 805  
Group: BENX (bnx)  
Local: Pav 03  
Desenho: Pav 03  
Situação: [Abrir](#)  
Criado por: GER-Felipe Luz  
Created Date: 14 de out de 2025  
Prioridade: ● Emergência

### Condições e Atos Inseguros - Condições e Atos Inseguros – Abertura no piso e ambiente sem EPC e/ou sinalização e isolamento.

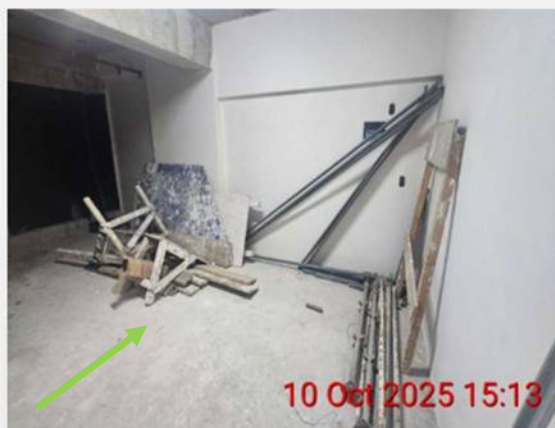
ID: 773  
Group: BENX (bnx)  
Local: Pav 17  
Desenho: Pav 17  
Situação: [Abrir](#)  
Criado por: GER-Alcides Olivares  
Created Date: 10 de out de 2025  
Prioridade: ● Alta

### Condições e Atos Inseguros – Desorganização e necessidade de manutenção da tela piso a piso.

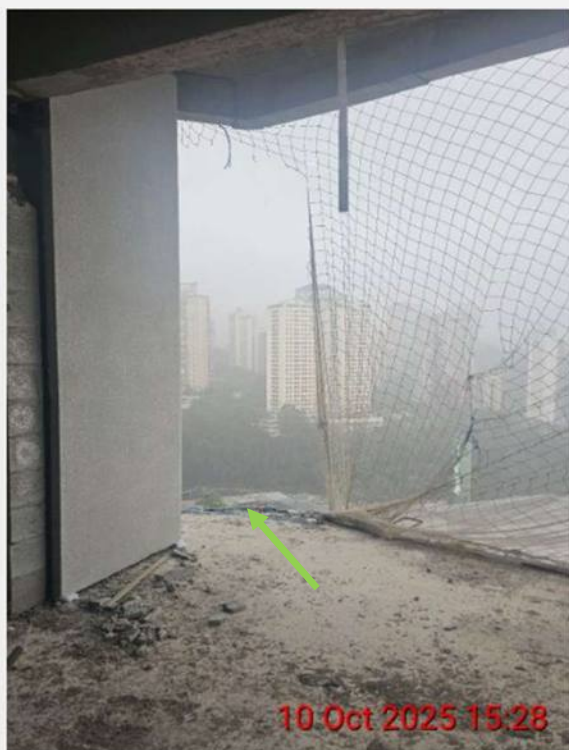
ID: 777  
Group: BENX (bnx)  
Local: Pav 16  
Desenho: Pav 16  
Situação: [Abrir](#)  
Criado por: GER-Alcides Olivares  
Created Date: 10 de out de 2025  
Prioridade: ● Alta

### Condições e Atos Inseguros – Desorganização e necessidade de manutenção da tela piso a piso.

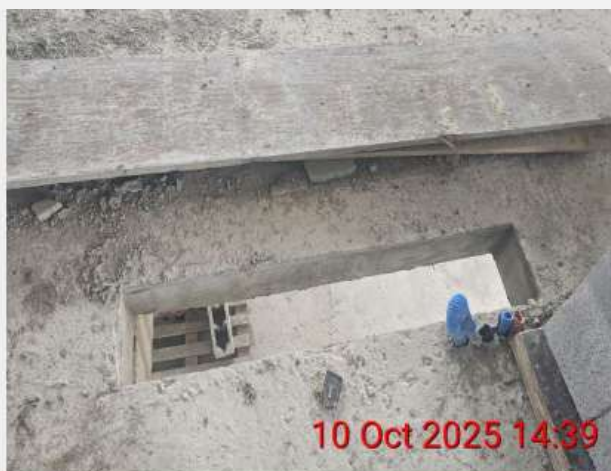
ID: 766  
Group: BENX (bnx)  
Local: Pav 25  
Desenho: Pav 25  
Situação: [Abrir](#)  
Criado por: GER-Alcides Olivares  
Created Date: 10 de out de 2025  
Prioridade: ● Alta

### Condições e Atos Inseguros - Condições e Atos Inseguros – Abertura no piso e ambiente sem EPC e/ou sinalização e isolamento.

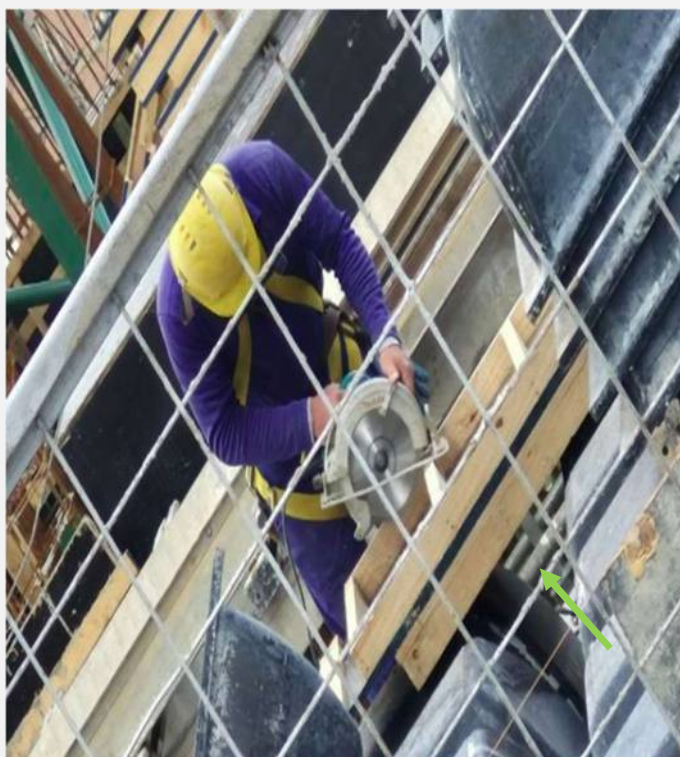
ID: 49  
Group: Constata (cnt)  
Local: Est Subsolo 01  
Desenho: Est Subsolo 01  
Situação: [Abrir](#)  
Criado por: GER-Tais Miranda  
Created Date: 20 de out de 2025  
Prioridade: ● Alta

### Condições e Atos Inseguros – Uso de serra circular em condições inseguras.

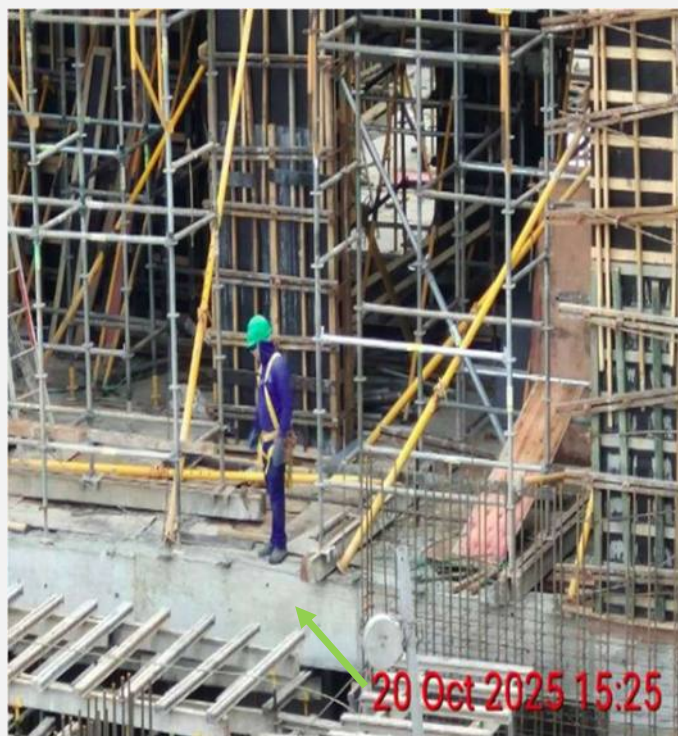
ID: 55  
Group: Constata (cnt)  
Local: Est Subsolo 01  
Desenho: Est Subsolo 01  
Situação: [Abrir](#)  
Criado por: GER-Tais Miranda  
Created Date: 20 de out de 2025  
Prioridade: ● Alta

## Segurança do Trabalho Condições e Atos Inseguros

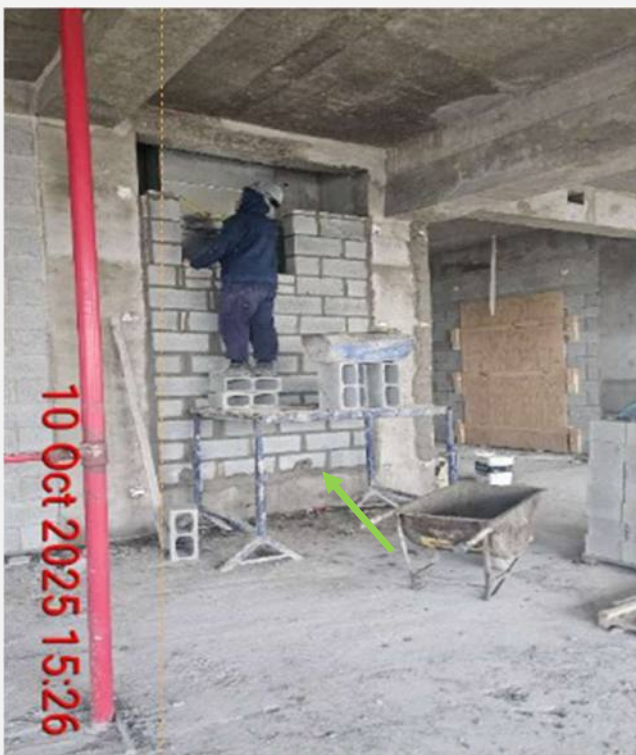
ID: 776

### Condições e Atos Inseguros – Uso inadequado de plataforma de trabalho

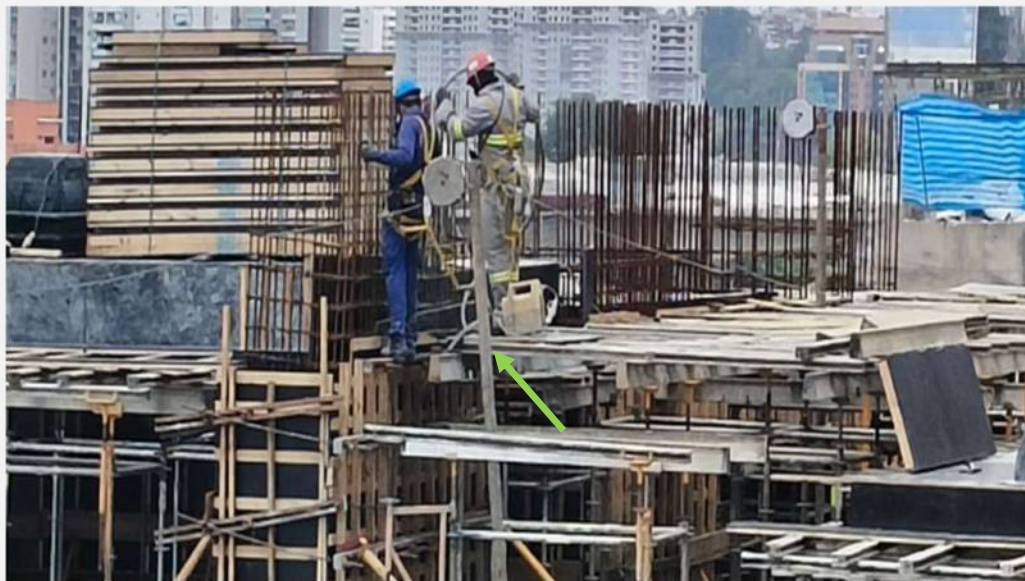
### Condições e Atos Inseguros – Trabalho de concretagem sem condições de acesso.

#### 35.5.3 A SELEÇÃO DO SISTEMA DE PROTEÇÃO CONTRA QUEDAS DEVE CONSIDERAR A UTILIZAÇÃO:

- a) de sistema de proteção coletiva contra quedas – SPCQ;
- b) de sistema de proteção individual contra quedas – SPIQ, nas seguintes situações:
  - b.1) na impossibilidade de adoção do SPCQ;
  - b.2) sempre que o SPCQ não ofereça completa proteção contra os riscos de queda;
  - b.3) para atender situações de emergência.

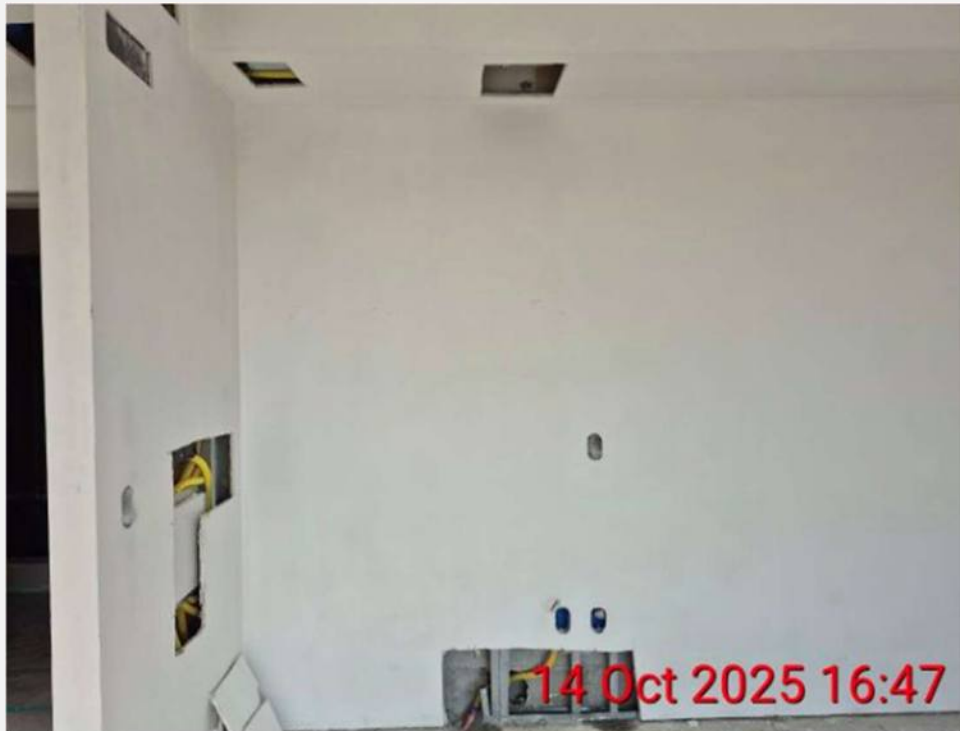
Residencial – 11º Pavimento

**Retrabalhos – Instalações em paredes Ambar**

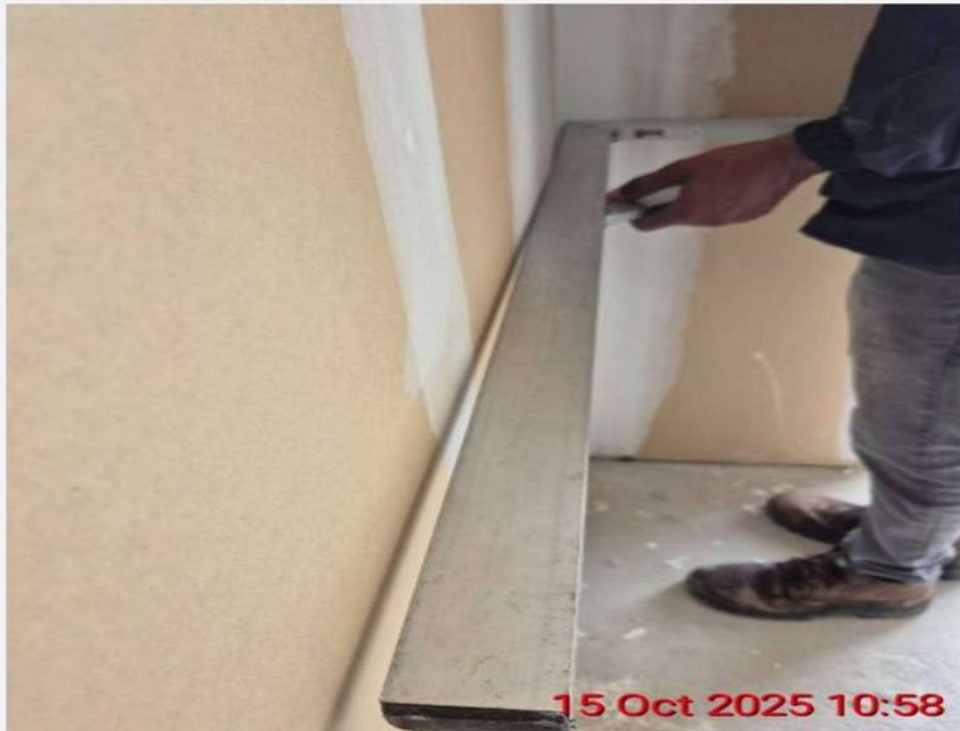
Residencial – 18º Pavimento

**Problemas Dimensionais no Drywall - Esquadro**

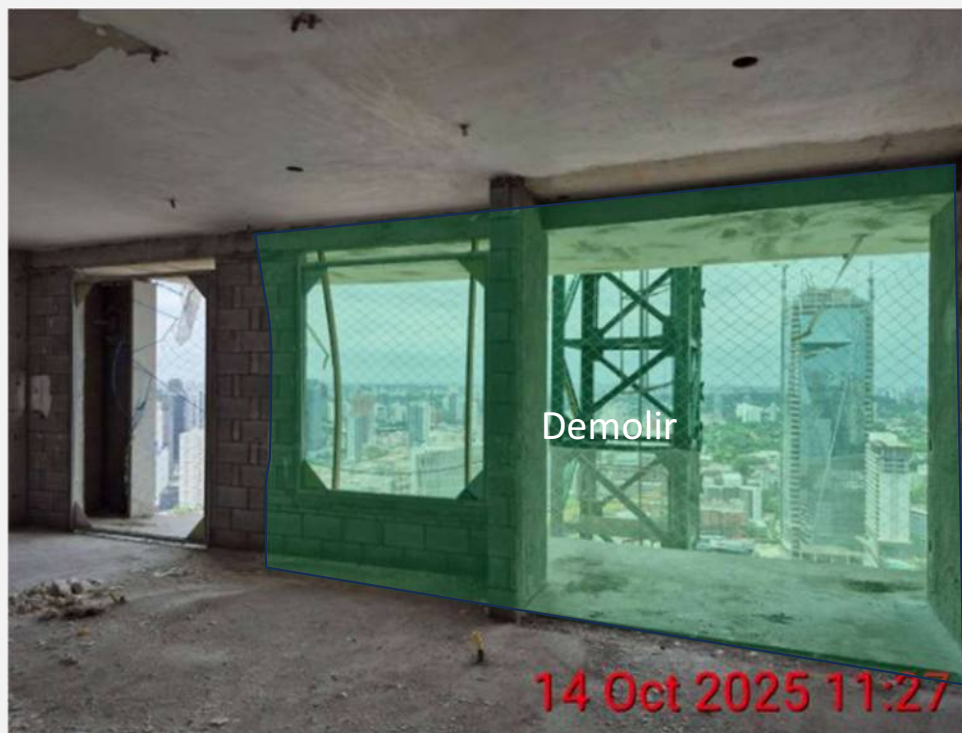
Residencial – 36º Pavimento

**Retrabalhos - Personalização**

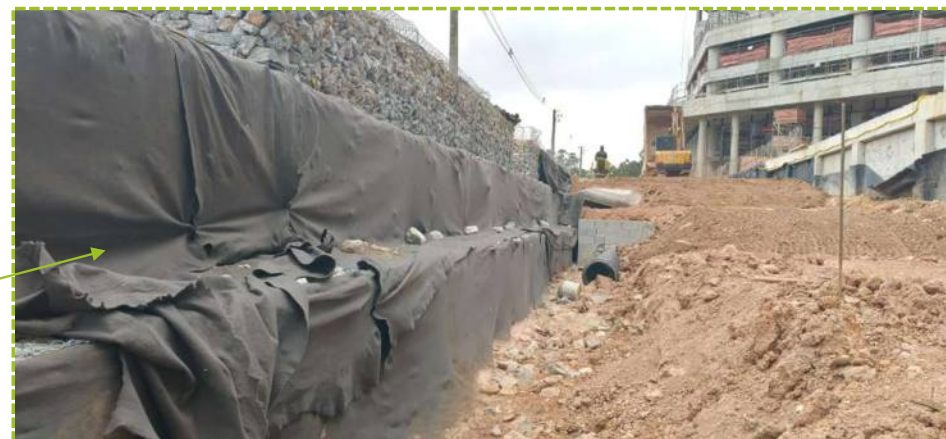
Foi verificada a instalação de geotêxtil em camada simples, o projeto de contenção\*<sup>1</sup> indica camada dupla, também foram identificados pontos de falha de cobrimento ou sobreposição do geotêxtil sobre o gabião.

3 – Foi identificada a instalação de manta simples (camada única) ao invés de manta dupla como indica o projeto.

Paramento com manta simples

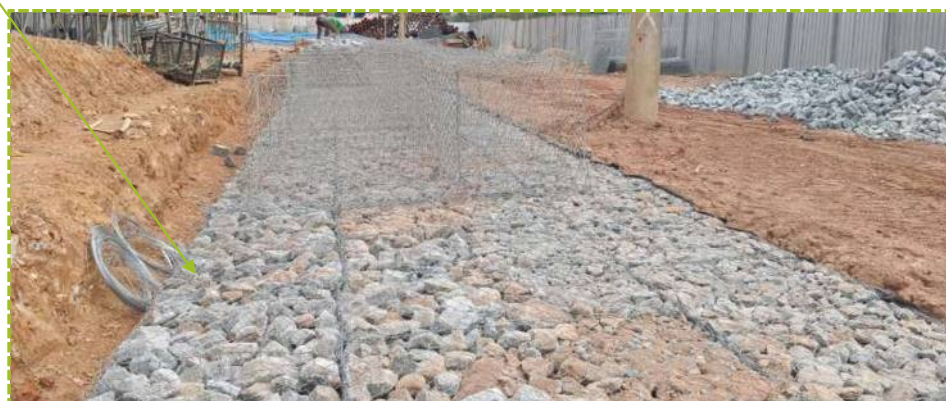
A base do muro segundo o projeto de contenção indica a execução de BGS compactada em duas camadas envolto por geotêxtil porém a bases estava executada com gabião em caixa, conforme o projeto orientativo do fabricante Soltin, orienta-se buscar a validação formal do projetista quanto a mudança.

4 – O Colchão de reforço (BGS compactada) foi substituída por caixa de gabião sobre geotêxtil.

Base de gabião em caixa projeto indica BGS compactado

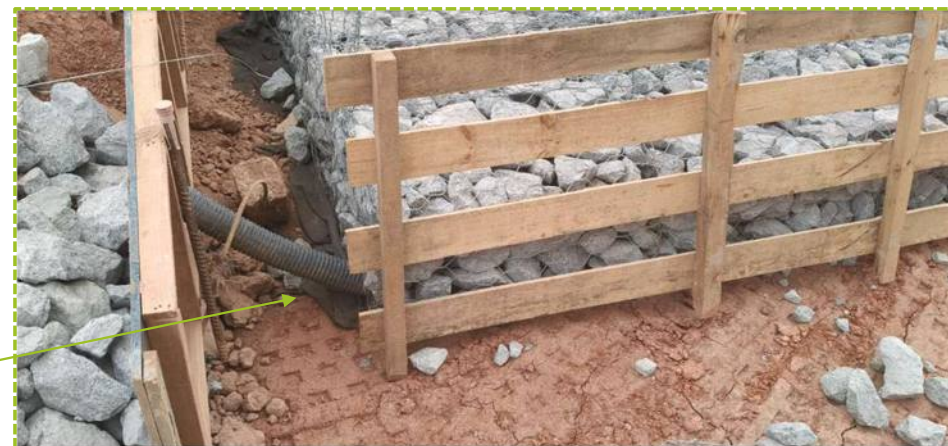
O dreno na base do gabião apresentava-se sem a envoltória de geotêxtil conforme solicita o projeto de contenção\*<sup>1</sup>.

7 – O dreno da contenção não está envolto com geotêxtil .

Dreno sem envoltória
