# PG – 37 Complexo de Educação, Saúde e Inovação

Reunião Segurança e Qualidade  
20/10/2025

# RE32 -Contenção Viário Interno

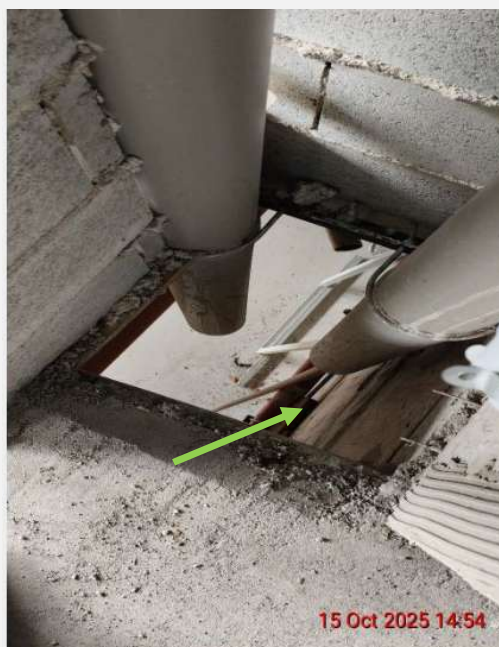
ID: 2049  
Group: BENX (bnx)  
Local: Pav 00 Terreo Interno  
Desenho: Pav 00 Terreo Interno  
Situação: [Abrir](#)  
Criado por: GER-Felipe Luz  
Created Date: 15 de out de 2025  
Prioridade: ● Alta

### Condições e Atos Inseguros – Aberturas em Shaft e Poço elevador.

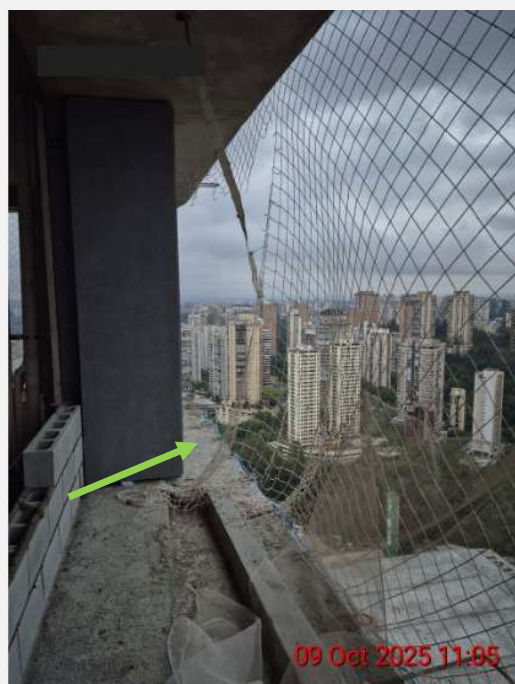
ID: 1987  
Group: BENX (bnx)  
Local: Est Pav 40  
Desenho: Est Pav 40  
Situação: [Abrir](#)  
Criado por: GER-Tais Miranda  
Created Date: 9 de out de 2025  
Prioridade: Média

### Condições e Atos Inseguros – Necessidade de manutenção tela piso a piso.

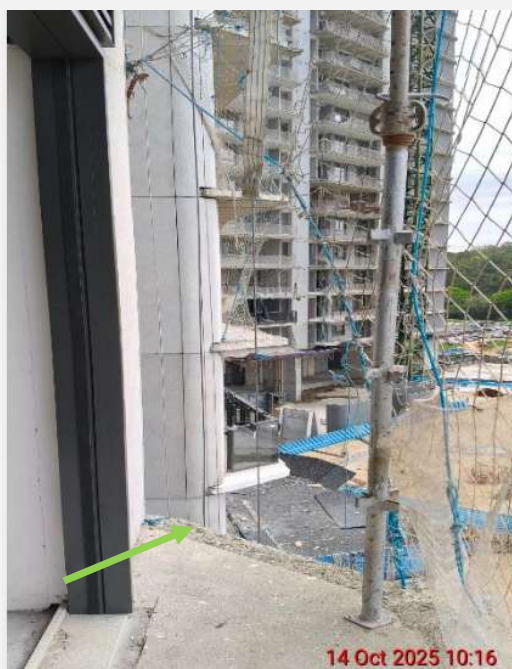
ID: 798  
Group: BENX (bnx)  
Local: Pav 03  
Desenho: Pav 03  
Situação: [Abrir](#)  
Criado por: GER-Felipe Luz  
Created Date: 14 de out de 2025  
Prioridade: ● Emergência

### Condições e Atos Inseguros – Necessidade de manutenção da tela piso a piso e/ou isolamento e sinalização.

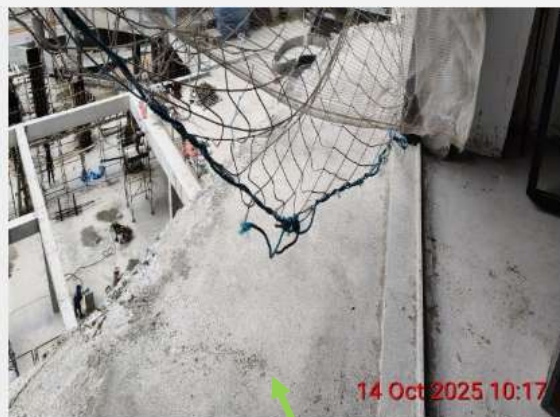
ID: 800  
Group: BENX (bnx)  
Local: Pav 03  
Desenho: Pav 03  
Situação: [Abrir](#)  
Criado por: GER-Felipe Luz  
Created Date: 14 de out de 2025  
Prioridade: ● Emergência

### Condições e Atos Inseguros – Necessidade de manutenção da tela piso a piso.

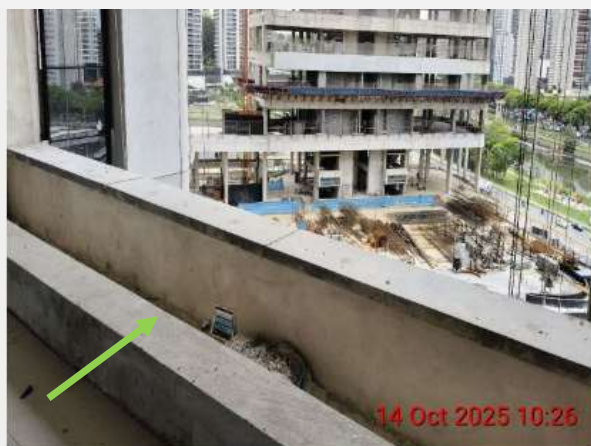
ID: 805  
Group: BENX (bnx)  
Local: Pav 03  
Desenho: Pav 03  
Situação: [Abrir](#)  
Criado por: GER-Felipe Luz  
Created Date: 14 de out de 2025  
Prioridade: ● Emergência

### Condições e Atos Inseguros - Condições e Atos Inseguros – Abertura no piso e ambiente sem EPC e/ou sinalização e isolamento.

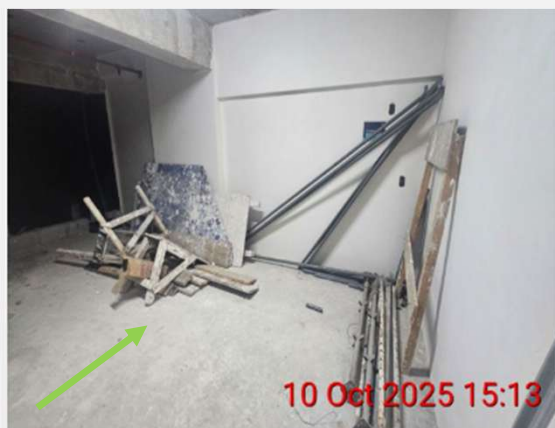
ID: [773](#)  
 Group: **BENX (bnx)**  
 Local: [Pav 17](#)  
 Desenho: [Pav 17](#)  
 Situação: [Abrir](#)  
 Criado por: **GER-Alcides Olivares**  
 Created Date: **10 de out de 2025**  
 Prioridade: ● **Alta**

### Condições e Atos Inseguros – Desorganização e necessidade de manutenção da tela piso a piso.

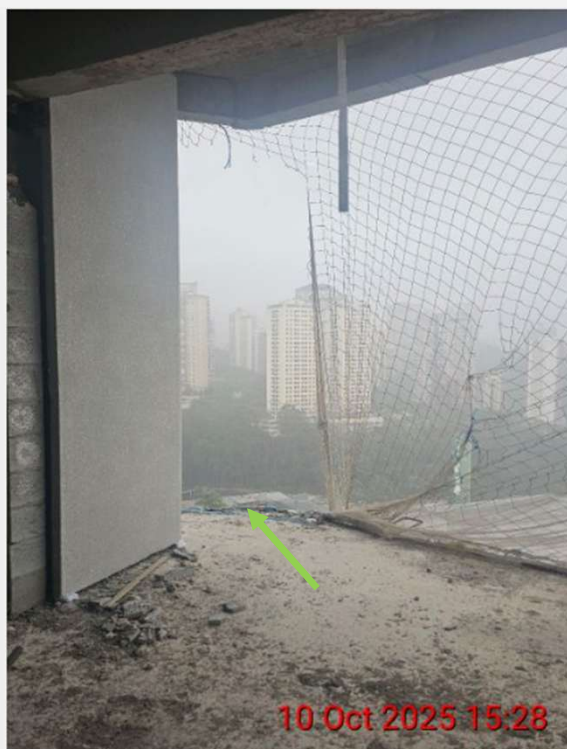
ID: [777](#)  
 Group: **BENX (bnx)**  
 Local: [Pav 16](#)  
 Desenho: [Pav 16](#)  
 Situação: [Abrir](#)  
 Criado por: **GER-Alcides Olivares**  
 Created Date: **10 de out de 2025**  
 Prioridade: **Alta**

### Condições e Atos Inseguros – Desorganização e necessidade de manutenção da tela piso a piso.

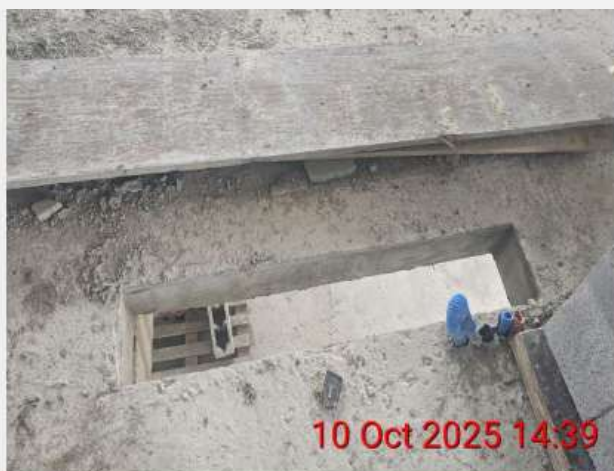
ID: 766  
Group: BENX (bnx)  
Local: Pav 25  
Desenho: Pav 25  
Situação: [Abrir](#)  
Criado por: GER-Alcides Olivares  
Created Date: 10 de out de 2025  
Prioridade: ● Alta

### Condições e Atos Inseguros - Condições e Atos Inseguros – Abertura no piso e ambiente sem EPC e/ou sinalização e isolamento.

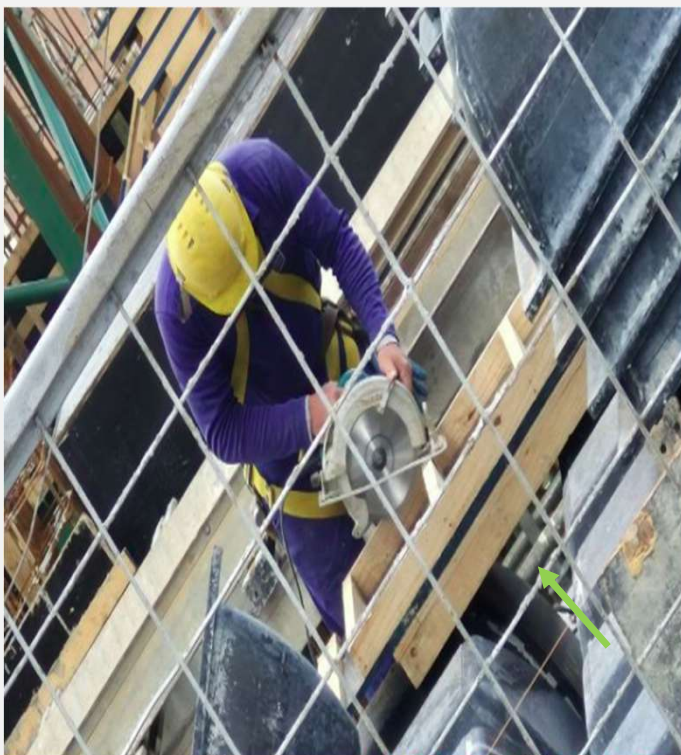
ID: 49  
Group: Constata (cnt)  
Local: Est Subsolo 01  
Desenho: Est Subsolo 01  
Situação: [Abrir](#)  
Criado por: GER-Tais Miranda  
Created Date: 20 de out de 2025  
Prioridade: ● Alta

### Condições e Atos Inseguros – Uso de serra circular em condições inseguras.

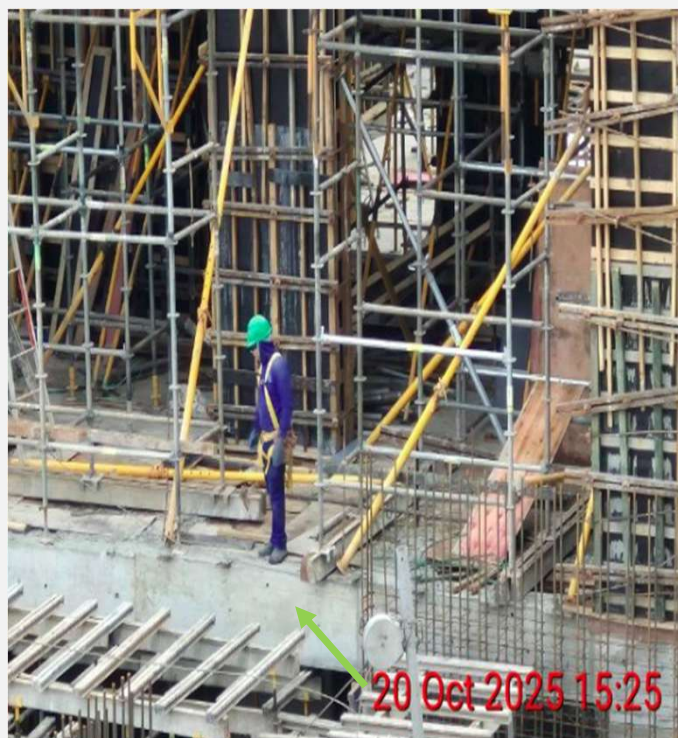
ID: 55  
Group: Constata (cnt)  
Local: Est Subsolo 01  
Desenho: Est Subsolo 01  
Situação: [Abrir](#)  
Criado por: GER-Tais Miranda  
Created Date: 20 de out de 2025  
Prioridade: ● Alta

## Segurança do Trabalho Condições e Atos Inseguros

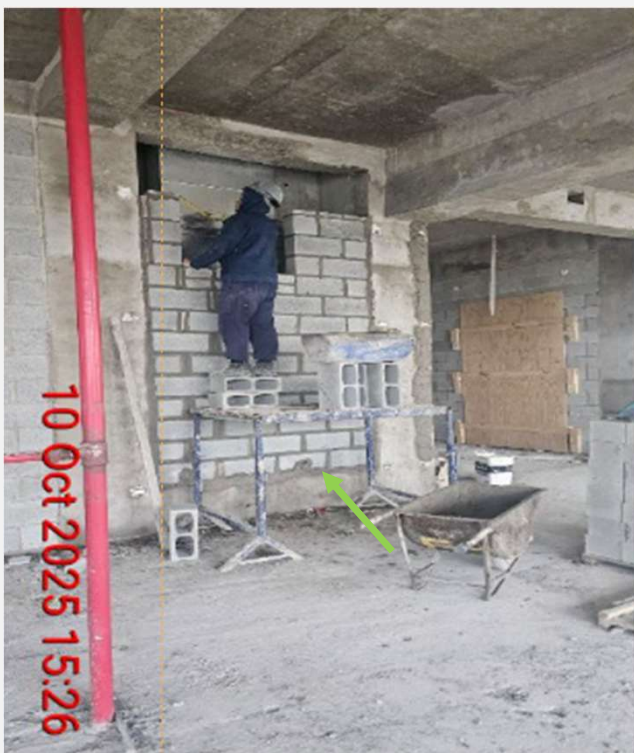
ID: 776

### Condições e Atos Inseguros – Uso inadequado de plataforma de trabalho

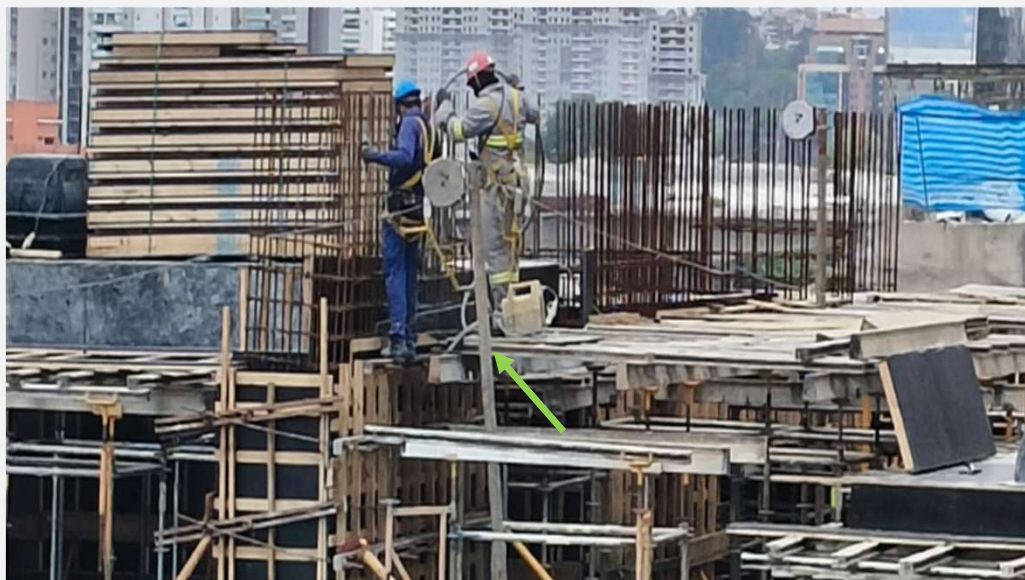
### Condições e Atos Inseguros – Trabalho de concretagem sem condições de acesso.

#### 35.5.3 A SELEÇÃO DO SISTEMA DE PROTEÇÃO CONTRA QUEDAS DEVE CONSIDERAR A UTILIZAÇÃO:

- a) de sistema de proteção coletiva contra quedas – SPCQ;
- b) de sistema de proteção individual contra quedas – SPIQ, nas seguintes situações:
  - b.1) na impossibilidade de adoção do SPCQ;
  - b.2) sempre que o SPCQ não ofereça completa proteção contra os riscos de queda;
  - b.3) para atender situações de emergência.

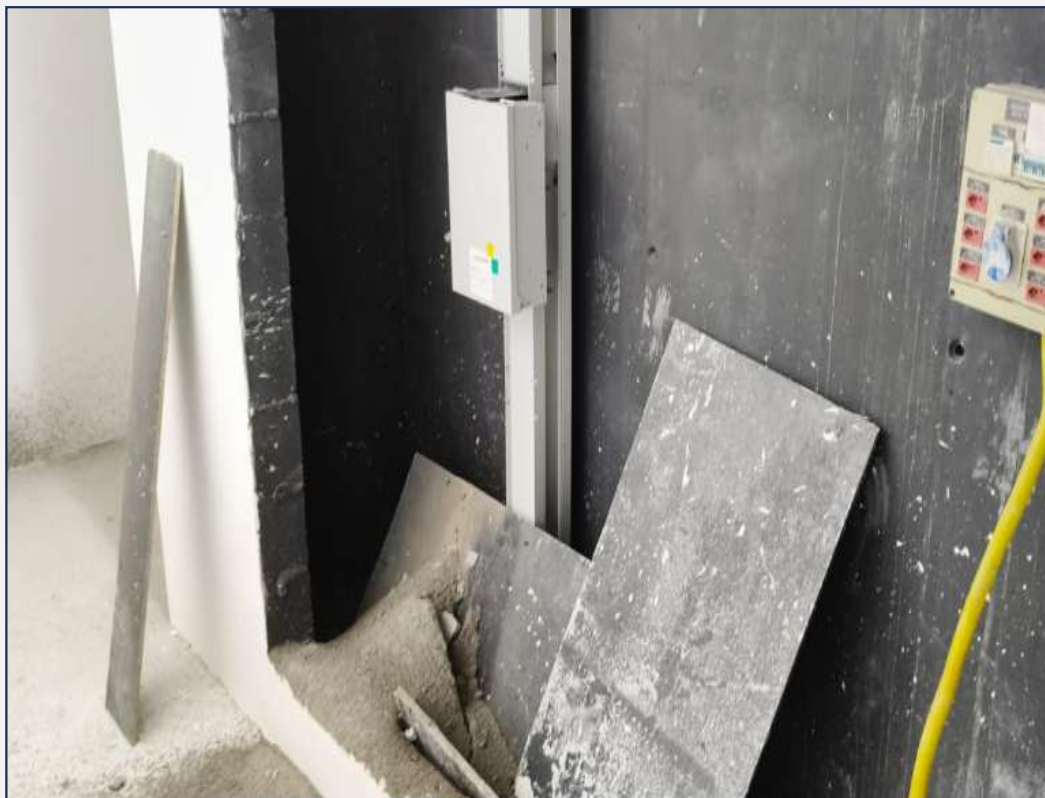
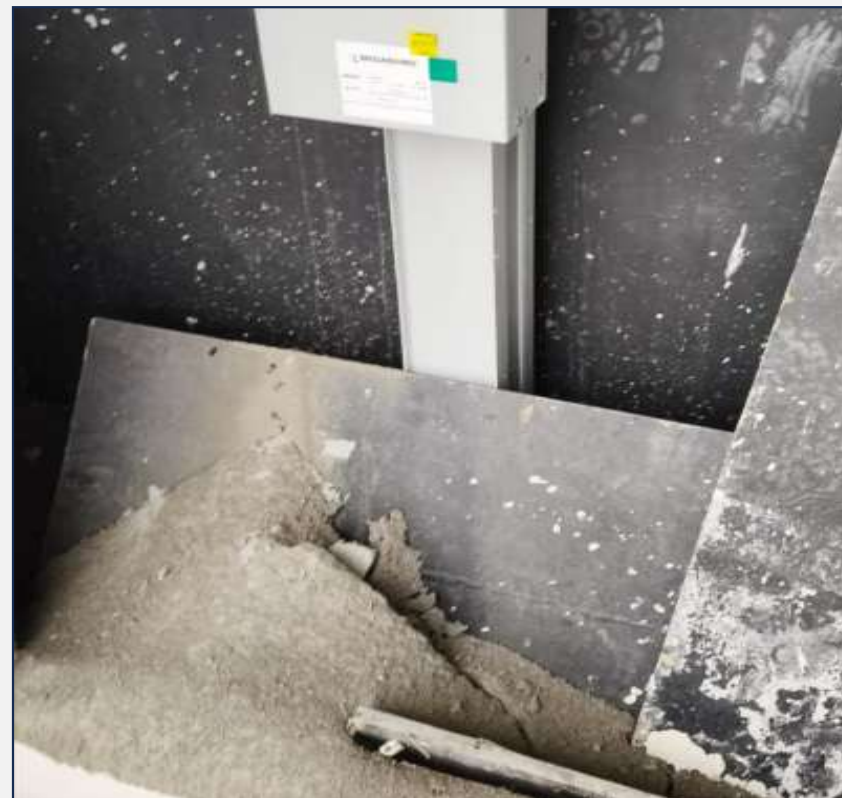
Residencial – 1ºSubsolo

**Ausência de proteção de serviços prontos**

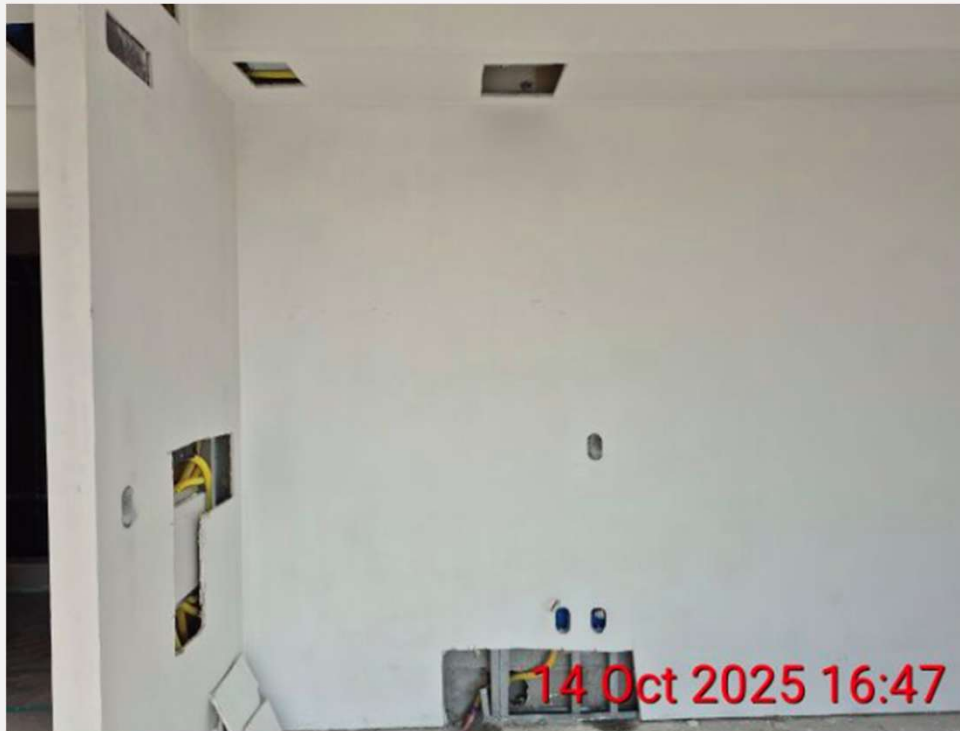
Residencial – 11º Pavimento

**Retrabalhos – Instalações em paredes Ambar**

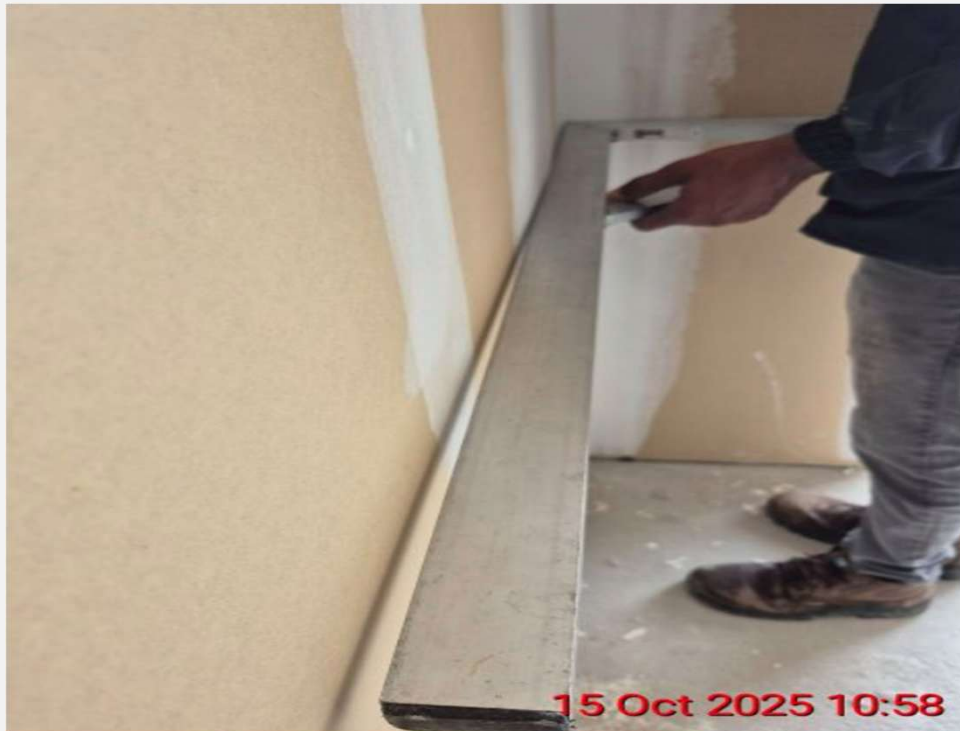
Residencial – 18º Pavimento

**Problemas Dimensionais no Drywall - Esquadro**

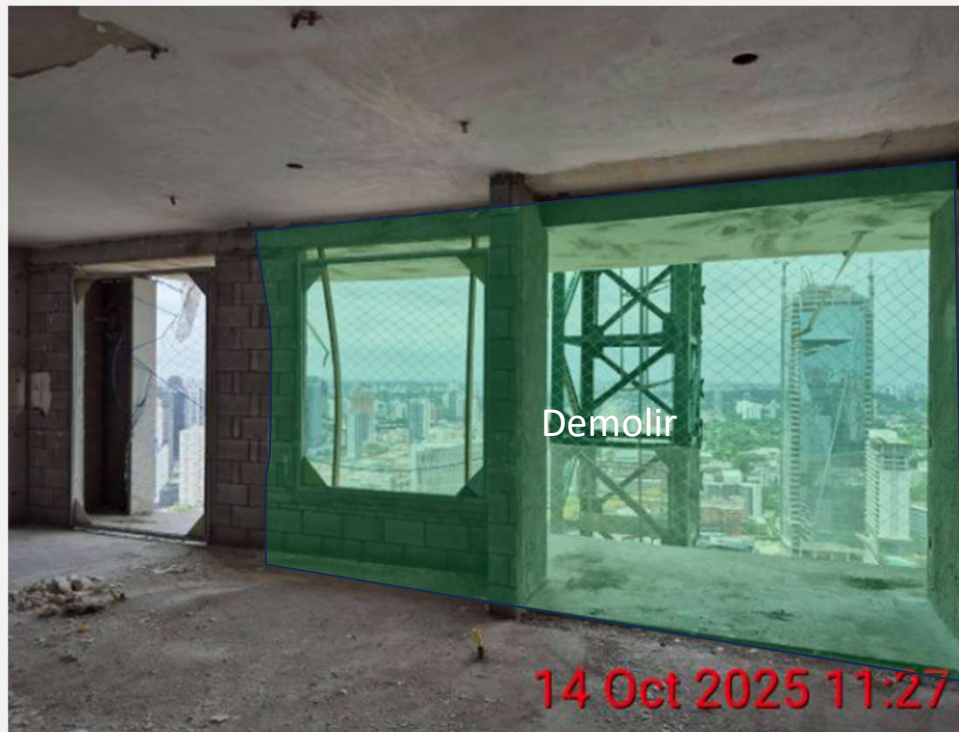
Residencial – 36º Pavimento

**Retrabalhos - Personalização**

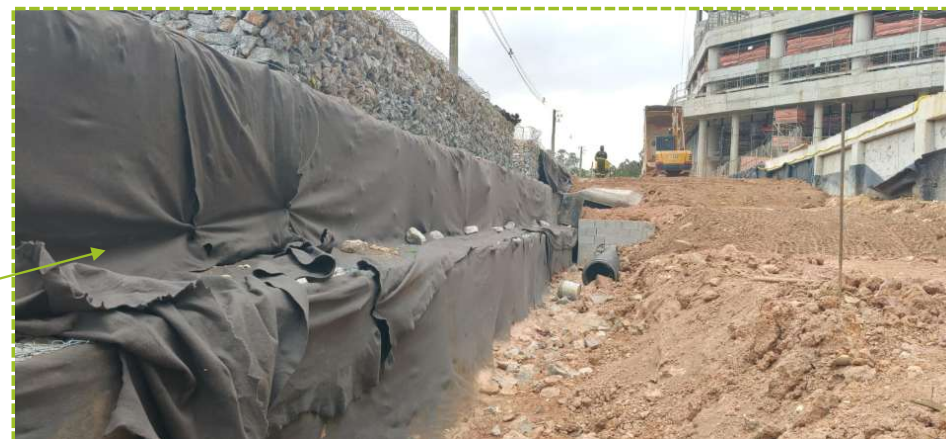
Foi verificada a instalação de geotêxtil em camada simples, o projeto de contenção\*<sup>1</sup> indica camada dupla, também foram identificados pontos de falha de cobrimento ou sobreposição do geotêxtil sobre o gabião.

3 – Foi identificada a instalação de manta simples (camada única) ao invés de manta dupla como indica o projeto.

Paramento com manta simples

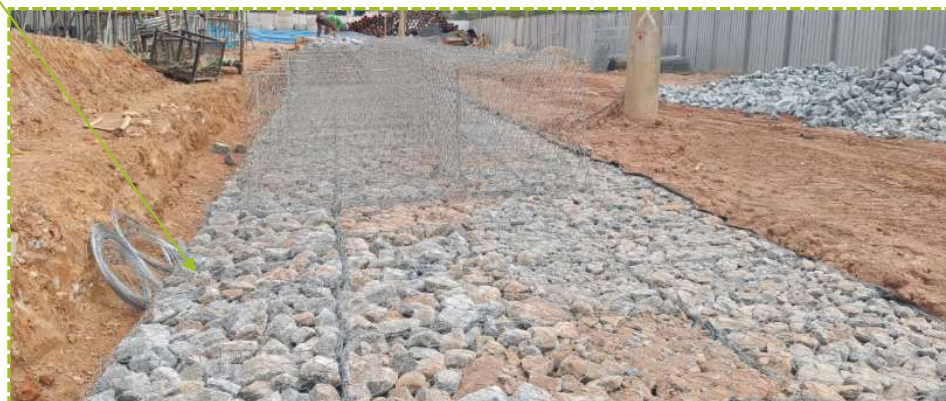
A base do muro segundo o projeto de contenção indica a execução de BGS compactada em duas camadas envolto por geotêxtil porém a bases estava executada com gabião em caixa, conforme o projeto orientativo do fabricante Soltin, orienta-se buscar a validação formal do projetista quanto a mudança.

4 – O Colchão de reforço (BGS compactada) foi substituída por caixa de gabião sobre geotêxtil.

Base de gabião em caixa projeto indica BGS compactado

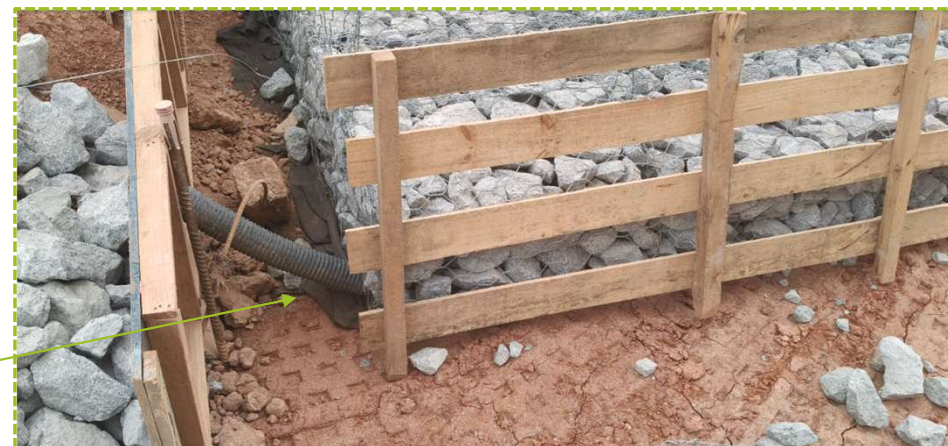
O dreno na base do gabião apresentava-se sem a envoltória de geotêxtil conforme solicita o projeto de contenção\*<sup>1</sup>.

7 – O dreno da contenção não está envolto com geotêxtil .

Dreno sem envoltória
