# PG – 37 Complexo de Educação, Saúde e Inovação

Reunião Segurança e Qualidade  
20/10/2025

# RE32 -Contenção Viário Interno

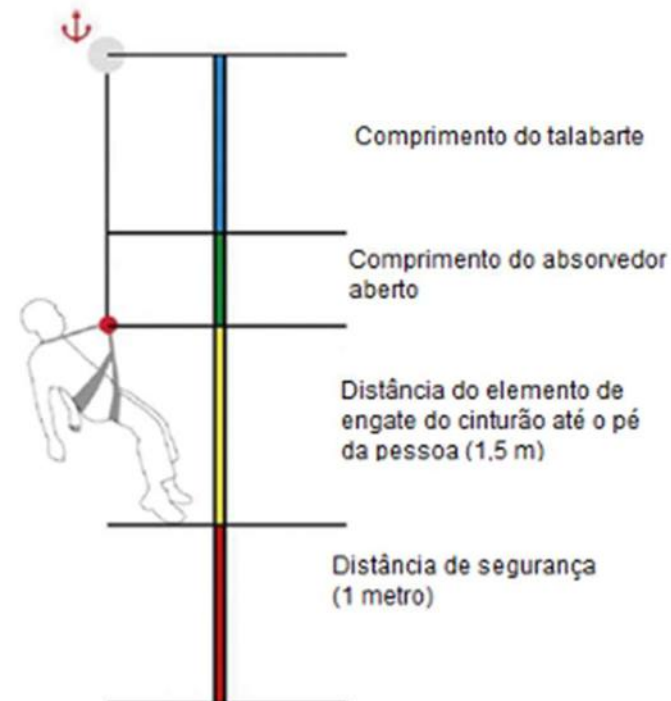
O cálculo da ZLQ necessária depende do EPI e do sistema de ancoragem. Em casos simples, pode-se utilizar a ZLQ informada pelo fabricante do EPI. Em outros casos, como no uso de linhas de vida horizontal, deve ser levada em conta a flecha dinâmica da linha de vida. Seguem exemplos em algumas situações.

Exemplo de cálculo da ZLQ em um SPIQ com talabarte com absorvedor de energia em ponto fixo.

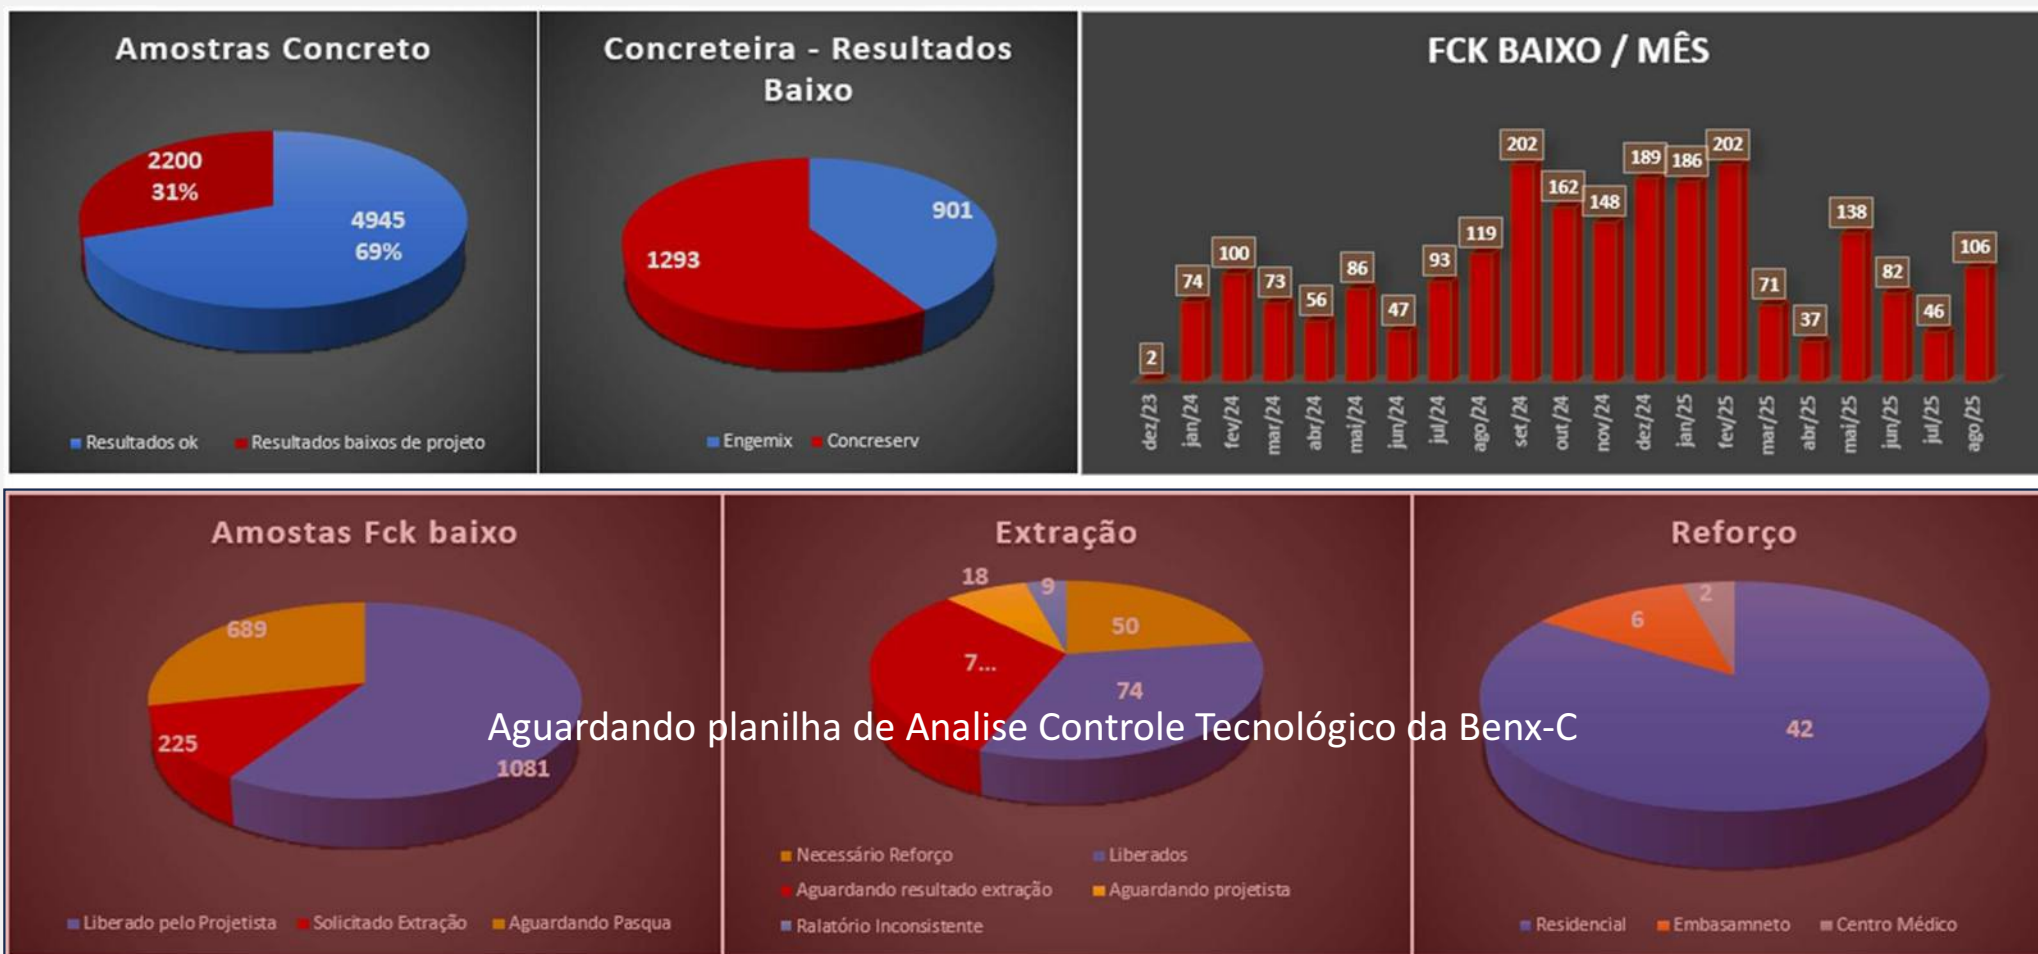
### Concreto – Resistencia (amostras por nota)

Aguardando planilha de Analise Controle Tecnológico da Benx-C
